IV 曲線追蹤器/光伏系統測試儀 (適用於雙面和單面光伏系統) PVPM 1540X (1500VDC, 40ADC, 60kW)

PVPM 1540X

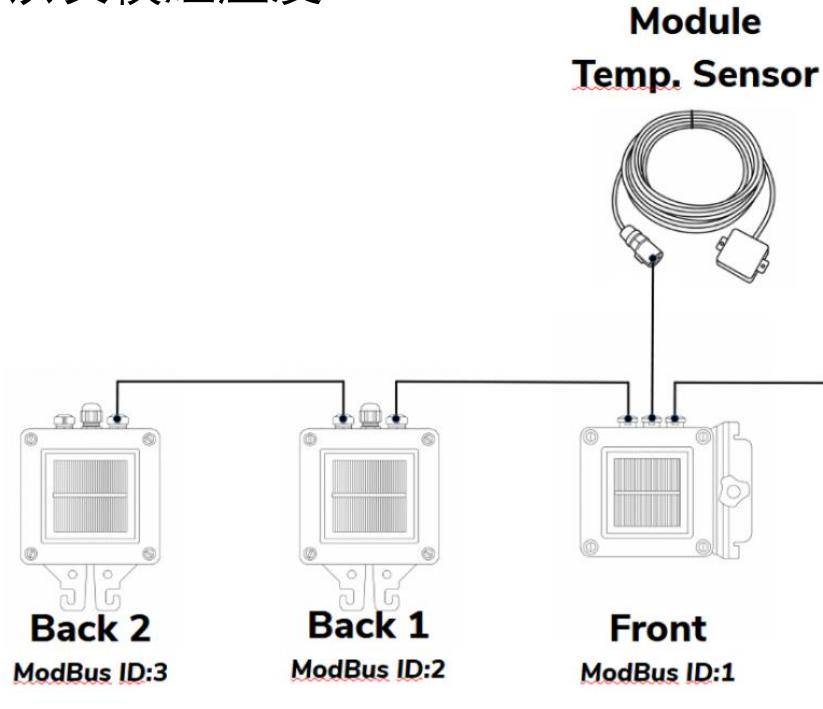
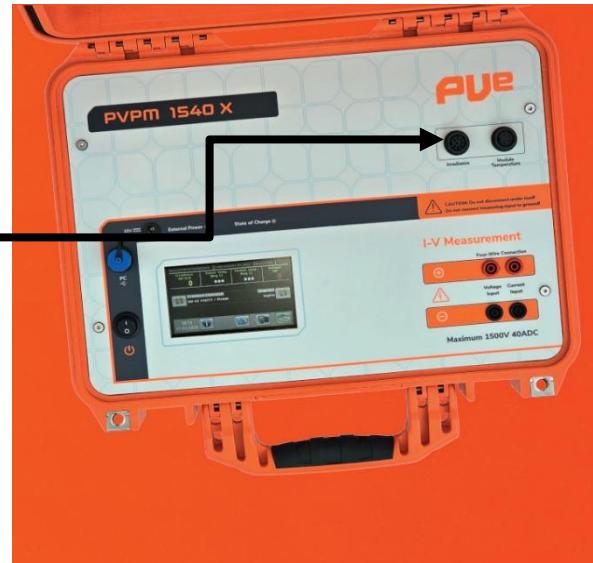
新一代PVPM是為雙面測量而準備的。每個設備都配備了一個前端輻照度感測器，並可選擇擴展兩個額外的輻照度感測器。這允許在菊輪鍊配置中使用多達三個數位輻照度感測器。所有感測器通過數位Modbus介面進行通信，即使電纜運行較長，也能確保穩定可靠的測量。溫度感測器直接連接到輻照度感測器，減少電纜長度，最大限度地減少潛在的誤差來源。這種配置可以精確測量雙面光伏系統，包括前部和後部輻照度以及模組溫度。

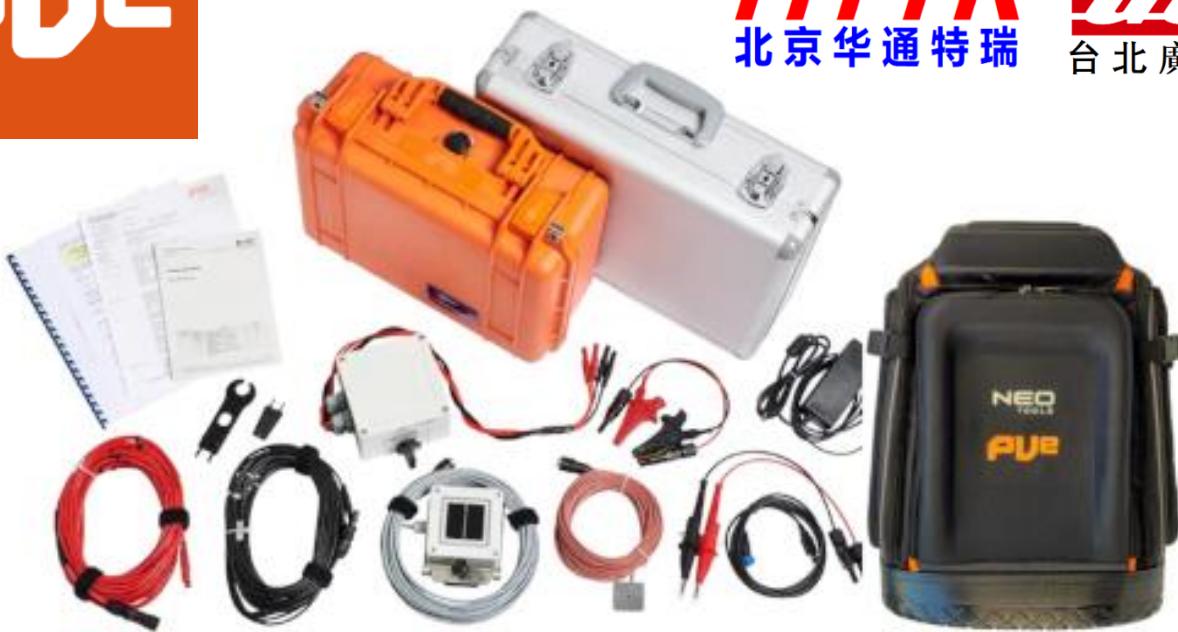
新的PVe背包和測量配件包括在內

所有新的PVPM設備都作為標準配備新的PVe背包，專門為現場使用而設計。

此外，還包括測試探頭和鱷魚夾，可以在調試後立即進行測量，而無需額外購買。

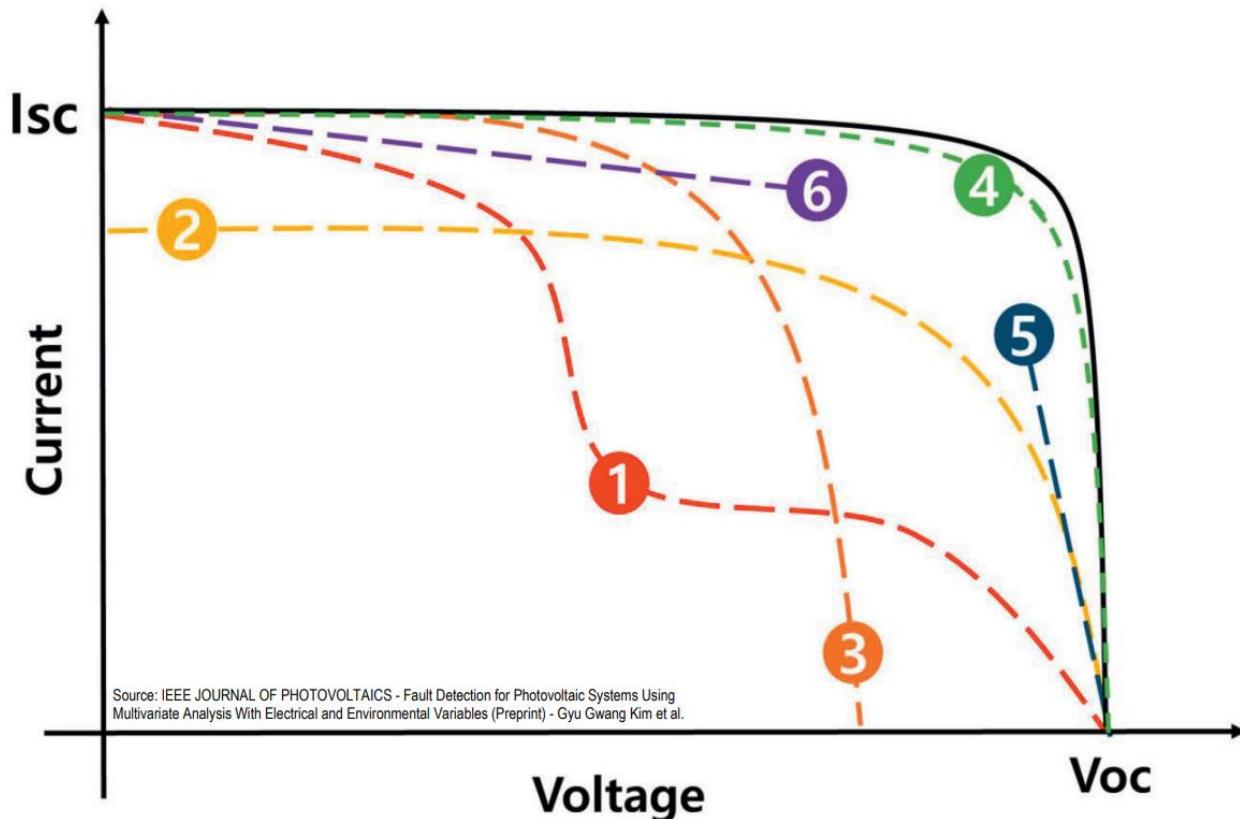
光伏元件發電出現故障時，其 電流-電壓曲線會出現扭曲現象

1. 階梯式 I-V 曲線：並非所有的光伏元件都能產生相同的電流。原因：元件故障、局部遮擋、電池片破裂、旁路二極體短路。
2. 低電流 - 原因：老化、污垢積累。
3. 低電壓 - 一些模組無法正常工作（旁路二極體短路）、線路連接錯誤。
4. 填充因數降低——性能下降、內部串聯電阻過高、IV 曲線測量速度過快。
5. 垂直腿斜率降低 - 內部串聯電阻高，PID。
6. 水準腿坡度增大 - 低平行分流電阻、模組電流不匹配
每種故障可能與其他故障同時發生。
